# 有松・I邸 耐震改修工事見学会報告書

平成 24 年 6 月 3 日 (日) 名古屋市緑区有松

主催：なごや歴まちびとの会

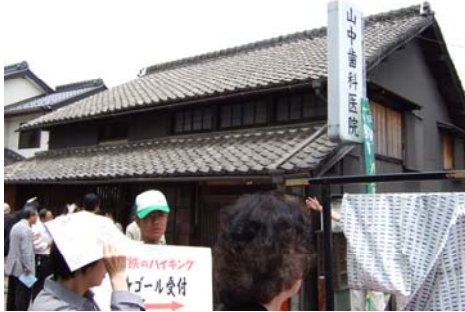
I邸正面外観

(歯科医院の看板は隣地です。街道は絞りまつりで盛況。)

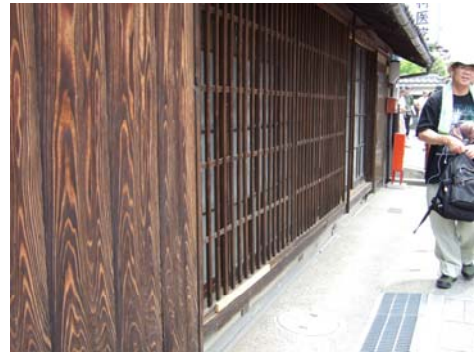
I邸1階正面外観

(1階には格子入窓がある典型的な町家づくり)
