# 「なごや歴まちびとの会」

## 大友神社修復工事 見学会報告書

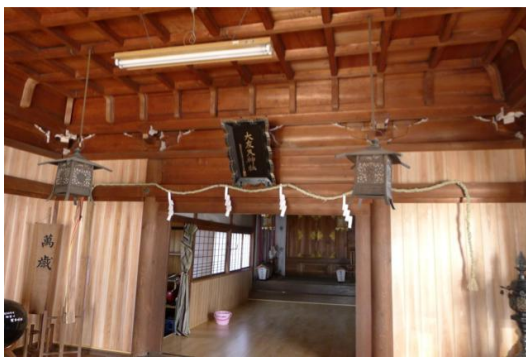
特筆すべき特徴としては、内部の折上げ格天井が、肘木によって持ち出された斗の上に組まれており、格天井が梁にとりついていない造りとなっている。他の事例を見ると、格天井は梁にとりつき外力が加わった際に変形する事で、揺れを吸収する役割を担う役割があると思われるが、そのような方式とは異なった意図をもっているよう思われる。かといって、肘木を天秤の様にして母屋を支えているかという、そういう方式でもなく、今後の調査研究によって明らかになる事を期待する。

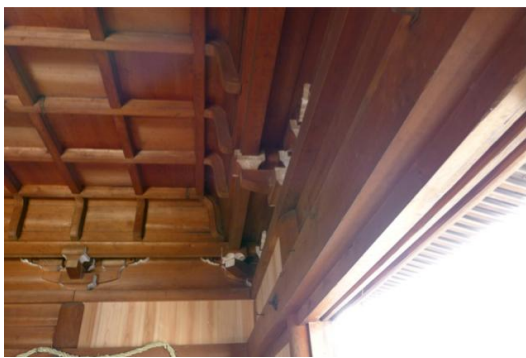
また、拝殿の縁床は二手先の持ち出しとなっており、現在は肘木の先に束をたてて、垂れを防止している。床下を覗くと一手目の反作用点が自由端となっており不自然に感じる。柱にほぞ穴も見える事から、元々肘木の間に木材があったが、経年によって痩せ、抜け落ちた可能性が有ると考えられる。

今回の修復工事では拝殿、渡殿の屋根の修復、および拝殿の壁量補強、後につけられた鉄骨補強材の撤去を行っているとのことであった。

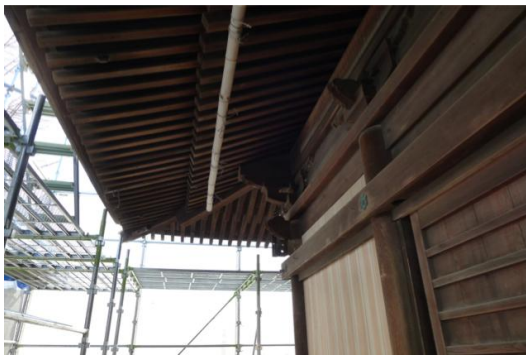
耐震改修に使用した(有)新技研の「セーフティーウォール」は鋼板 0.6mm 及び 0.4mm の内部に粘弾性体 2.5mm をはさみこむことで、鋼板の変形力を吸収し、大きな塑性率を確保するという物で、振動初期は耐力壁として、その後はダンパーとして機能する物となっており、元来の日本建築の土壁、小舞での吸収方式との共通点がある。

見学時は外壁の杉板張り、基礎部の桧連格子ともに工程が終了し、屋根は瓦葺き前の防水シートの状態であった。そのため、耐震改修に使用した「セーフティーウォール」については床下で一部が確認できるのみであった。
