「なごや歴まちびとの会」

平成 26 年 1 月 18 日 (土) 10 : 00 ~ 11 : 15

岡崎市西大友町字天神 10 番地

大友神社修復工事 見学会報告書

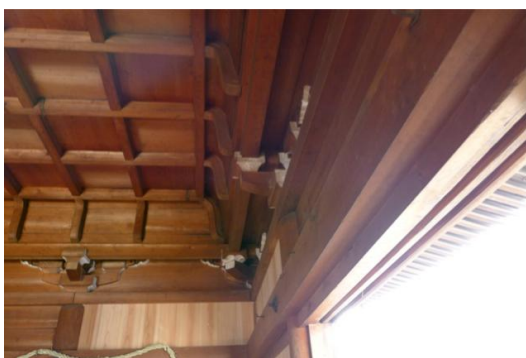
特筆すべき特徴としては、内部の折上げ格天井が、肘木によって持ち出された斗の上に組まれており、格天井が梁にとりついていない造りとなっている。他の事例を見ると、格天井は梁にとりつき外力が加わった際に変形する事で、揺れを吸収する役割を担う役割があると思われるが、そのような方式とは異なった意図をもっているよう思われる。かといって、肘木を天秤の様にして母屋を支えているかという、そういう方式でもなく、今後の調査研究によって明らかになる事を期待する。

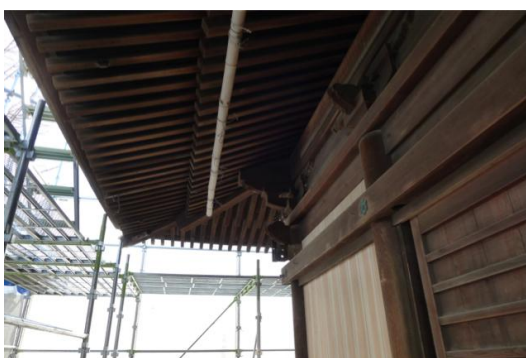
また、拝殿の縁床は二手先の持ち出しとなっており、現在は肘木の先に束をたてて、垂れを防止している。床下を覗くと一手目の反作用点が自由端となっており不自然に感じる。柱にほぞ穴も見える事から、元々肘木の間に木材があったが、経年によって痩せ、抜け落ちた可能性が有ると考えられる。
