常光院観音堂見学レポート

降華山 常光院 真言宗智山派

常光院本堂見学会写真報告

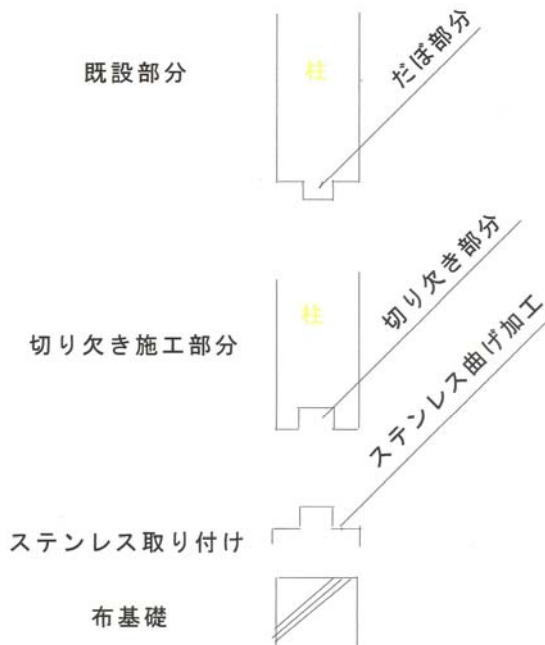
柱脚部修復概説図

全体が少し南へ倒れていたとの事、基礎を見ると中央少し左より部分で亀裂が起きており、基礎はベタ基礎にやりかえるとの事。

現在木造部分をジャッキアップ施工中で基礎上 300mm ぐらいにジャッキアップされている。床下は 750mm~800mm ぐらいあった、作業するには 1m ぐらいないと作業性が悪いと言われていた。

柱の下はダボが付いていたがジャッキを下げる時にはダボは取り除き、溝を作り差し込む。長年経って、柱の中心から痛んできてダボは無くなってしまいうらしい。
