常光院観音堂見学レポート

常光院本堂見学会写真報告

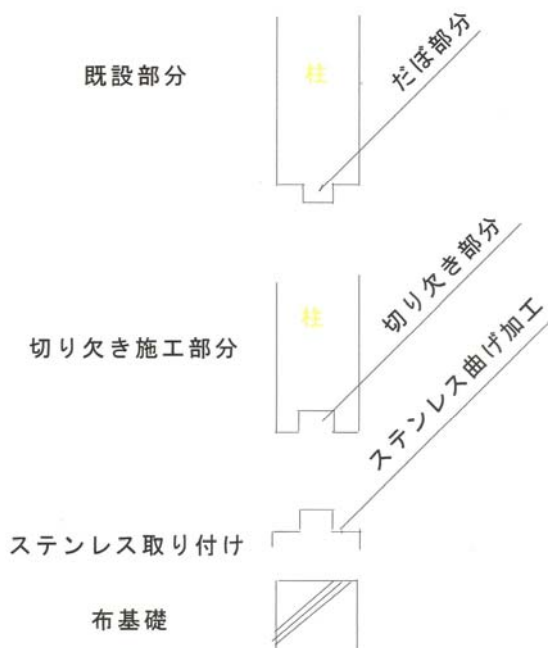
柱脚部修復概説図

全体が少し南へ倒れていたとの事、基礎を見ると中央少し左より部分で亀裂が起きており、基礎はベタ基礎にやりかえるとの事。

現在木造部分をジャッキアップ施工中で基礎上 300mm ぐらいにジャッキアップされている。床下は 750mm~800mm ぐらいあった、作業するには 1m ぐらいないと作業性が悪いと言われていた。

柱の下はダボが付いていたがジャッキを下げる時にはダボは取り除き、溝を作り差し込む。長年経って、柱の中心から痛んできてダボは無くなってしまいうらしい。
