「なごや歴まちびとの会」	日時	平成 25 年 12 月 5 日（木） 10：00～11：30	
		場所	名古屋市千種区宮の腰町 1-33	旧第一ポンプ場
鍋屋上野浄水場 見学会報告書

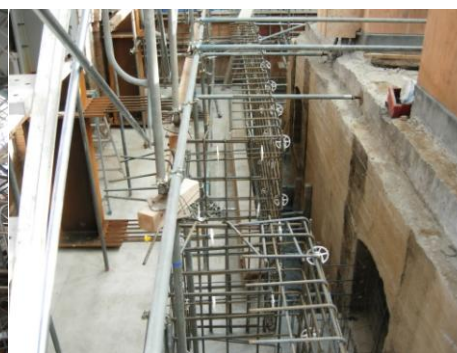
補強鉄骨柱脚と基礎

次に本館に戻り工事概要説明を受けたあと、旧第一ポンプ所の復元改修現場へと移動しました。建物外部には丁寧に取り外されたタイルやモルディングなどが整理して並べられており、復元工事特有の既存材料に対する繊細な心遣いが伝わってきます。建物内に足を踏み入れ上部を見渡すと、内部足場の存在ではっきりとした全体像は把握できないものの、全面撤去された既設屋根上の素屋根あかり取りから降りそそぐ太陽光が、漆喰やタイルの化粧を落としたレンガ積み壁面を照らして、あたかも荘厳な遺跡のような雰囲気です。いっぼう視線を落としていくと、耐震補強のためレンガ壁に取り付けられた頑強な鉄骨柱や足もとの巨大な基礎鉄筋が圧倒的な存在感で目に飛び込んできます。桁行方向の壁は一段目の窓の上部にクレーンレールが敷かれていた納まり上、その下部の壁厚は相当なものですが、それでも面外方向への倒れ防止や水平ブレースの補強は必要不可欠とのことです。間仕切壁のような控え壁の役割をはたす要素がないと組積造は耐震的になかなか厳しいということでしょうか。鉄骨補強材の内部空間に与える視覚的影響が大きいだけに気になるところです。

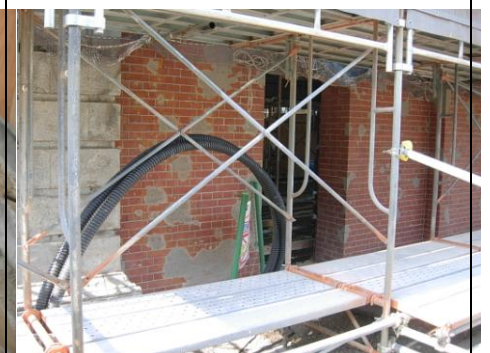
爆撃の破片痕

地震や風雨などの自然環境のほかに社会的な変遷、特に戦争は建物に多大な影響を与えます。南側法面にはかつて防空壕があったこと、東側レンガ外壁面には爆撃の破片痕がみられること、最近の不発弾処理など様々なお話をうかがいました。外壁の破片痕は補修してきれいにするのではなく、戦争の痕跡を後世に伝えるため敢えてそのままの状態に残しておくそうです。
