聖マルコ教会建物保存と歴まちびとの関わりについて

Regarding the preservation of St. Mark's Church and its relationship with Nagoya-Rekimachibito.

山田美紀子 (なごや歴まちびと)
Yamada Mikiko (Nagoya-Rekimachibito)

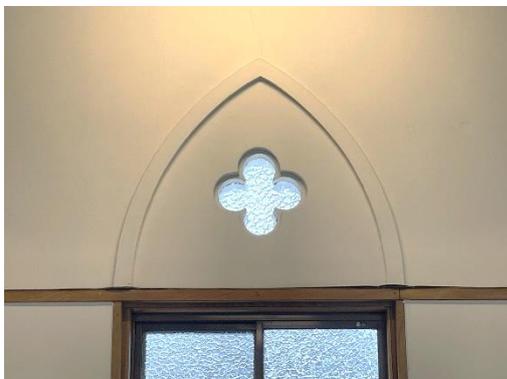
ブランク四葉形(くり抜き四つ葉飾り)

葉状装飾はフォイルと呼ばれ、初期イングランド・ゴシック様式を色濃く反映しています。クローバーのくり抜き飾りは、ゴシック建築によく用いられており、葉の枚数により意味合いがあります。四葉形（四つ葉飾り）は、4つの福音書（マタイ、マルコ、ルカ、

ヨハネ)を象徴するものと考えられ、三葉形(三つ葉飾り)は、三位一体なる神を象徴するものと考えられています。

引違窓に尖塔形のレリーフとブランク四葉形を組み合わせて、トレーサリー(窓装飾の名称)を設えています。比較的シンプルなデザインですが、これはゴシック建築を代表する特徴です。

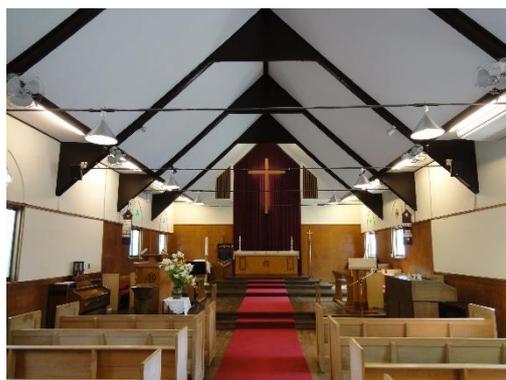
ハンマービームトラス

構造についての特徴は、天井が張っており一部分しか見ることはできませんが、ハンマービームトラスを使用している点です。ハンマービームは、ホール建築や教区教会堂を中心にイギリスで好まれて用いられた屋根架構の様式です。明治初期に持ち込まれた洋建築の構法は、日本の大工により和の技術を工夫して建築されることがありました。聖マルコ教会のトラスも同様の工夫が見受けられます。

フレームについてもイングランドのボックス・フレーム構法を思わせる方法がとられ

ています。

日本の在来軸組工法では3尺(約0.91m)ピッチで柱を立てることが基本となりますが、聖マルコ教会では9尺(約2.73m)ごとに柱を立てています。ボックス・フレーム構法では6フィート(約1.8m)から20フィート(約6m)の間隔で柱を立てるため、洋建築の構法を意識して建築しているのではと思われます。

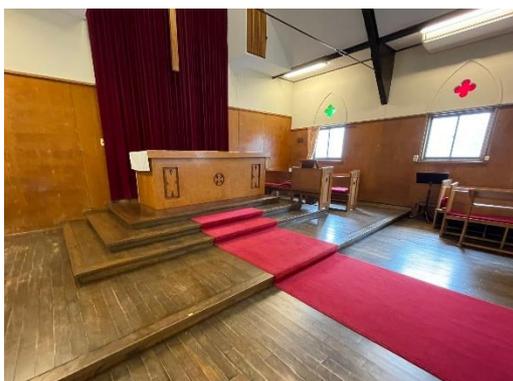
ハードボードの腰壁と家具

ハードボードはファイバーボードの一種です。1898(明治31)年、英国において木材の繊維をバラバラに解離し、これを原料とした硬質のボードが世界で初めて工業的に生産されました。第2次世界大戦後には世界的な木材資源の不足により、木材工場の残廃材を原料とした製品が飛躍的な発展を遂げ、当時の日本では外国プラントの輸入によるものが製造されており、羽目板、天井板、床板、家具、建具、キャビネット等に使用されました。聖マルコ教会には、建築当初1956(昭和

31) 年時の状況を伝える貴重な要素としてハードボードの腰壁と家具が現在も残っています。2018(平成30)年に歴史ある教会建築巡りツアーを実施した際には、聖マルコ教会の腰壁を愛おしく観察する参加者の姿もありました。
