# 「なごや歴まちびとの会」

## 大友神社修復工事 見学会報告書

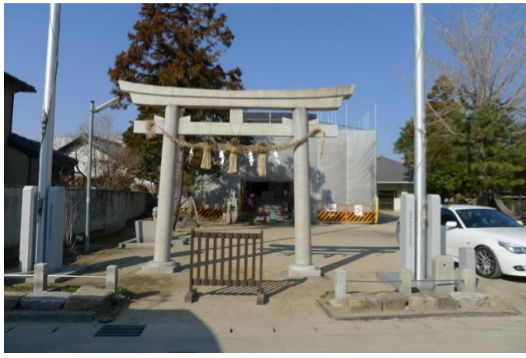
大友天神社は祭神を弘文天皇(天智天皇の第一皇子、大友皇子)とし、由緒書によると、大友皇子は壬申の乱の敗北後この地に流偶し草庵を結んだとの言い伝えがあり、後にその地に一祠を創建奉崇してこれを天神宮と称し、その所在地を大友としたのが起源とある。

境内は本殿、渡殿(水屋が併設)、拝殿、および社務所で構成され、本殿：切妻造り本瓦葺き平入り(規模は 3m×3m)、渡殿：切妻造本瓦葺き妻入り(間口 3m×奥行 5m)、拝殿：入母屋造本瓦葺き(6.2m×6.2m の外に 1.3m の縁)の順に連なっており、渡殿は基礎及び架構の状態から後年の増築である事が推測できる。建築年について拝殿の懸魚の裏には「明治 9 年 三河碧海郡 西大友村住人 大工棟梁 園田一 原田一」(一部分は判読できず)とある。
