「なごや歴まちびとの会」

平成 26 年 1 月 18 日 (土) 10 : 00 ~ 11 : 15

岡崎市西大友町字天神 10 番地

大友神社修復工事 見学会報告書

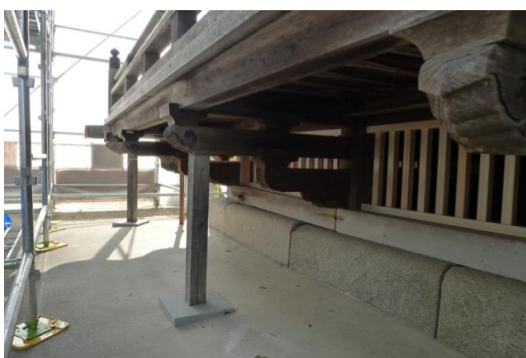
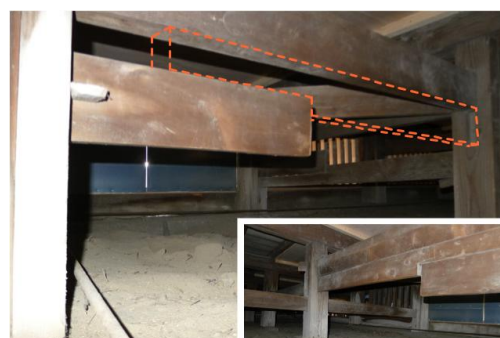
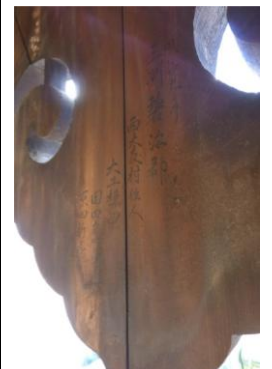
また、拝殿の縁床は二手先の持ち出しとなっており、現在は肘木の先に束をたてて、垂れを防止している。床下を覗くと一手目の反作用点が自由端となっており不自然に感じる。柱にほぞ穴も見える事から、元々肘木の間に木材があったが、経年によって痩せ、抜け落ちた可能性が有ると考えられる。

見学時は外壁の杉板張り、基礎部の桧連格子ともに工程が終了し、屋根は瓦葺き前の防水シートの状態であった。そのため、耐震改修に使用した「セーフティーウォール」については床下で一部が確認できるのみであった。

今回の修復工事では拝殿、渡殿の屋根の修復、および拝殿の壁量補強、後につけられた鉄骨補強材の撤去を行っているとのことであった。

耐震改修に使用した(有)新技研の「セーフティーウォール」は鋼板 0.6mm 及び 0.4mm の内部に粘弾性体 2.5mm をはさみこむことで、鋼板の変形力を吸収し、大きな塑性率を確保するという物で、振動初期は耐力壁として、その後はダンパーとして機能する物となっており、元来の日本建築の土壁、小舞での吸収方式との共通点がある。
