なごや歴まちびとの会 第3回見学会報告書
西園寺公望別邸「坐魚荘」(登録有形文化財)の見学

日時 平成24年10月13日(土)

場所 明治村内 参加人数 16名

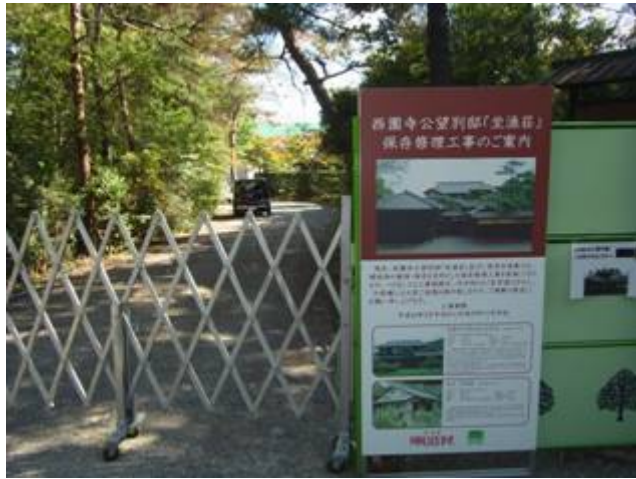
快晴の天候の中、なごや歴まちびとの見学会が、明治村内西園寺公望別邸「坐魚荘」で行われました。現地建物は、約40年前に静岡より移築されて、主に屋根の痛みが激しいのでその葺き替えと内部床まわりの修繕、建具の修繕が今回の建物の主な保存修復工事となっています。工期は平成24年5月中旬から平成25年12月下旬の予定です。魚津社寺工務店が当初この建物の調査業務をされ、特命で工事も魚津社寺工務店が引き受けることになったようです。また今回の見学会については、魚津社寺工務店の魚津忠弘様および現地の社員の皆様には多大なるご協力をいただきました。おおいに感謝いたします。左写真は現場前正面です。

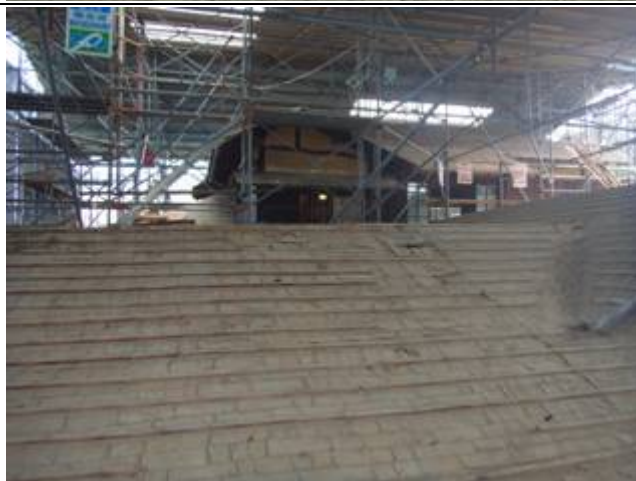
左側は屋根の修理で、瓦を全面はがして、さらに土葺きの土を撤去した状態です・屋根面積としては、約230~240㎡あるそうです。かなり狭い仮設通路を上下しながら、外部、内部と見学をさせていただき、最後には魚津様より内部建具の修復工事について苦労話をいただきました。現在手に入らない材料とかに関しては何事かを断わらせていただいているとか。右下の写真は瓦葺きの下屋根の銅板葺きの原寸模型です。これで雨降り実験とか検討をされているとの事です。ほぼ1時間ほどの見学会でしたが、今回の歴史的建物の中身を見る機会が少ない私たちのにとって非常に有意義のある見学会でした。天気も良かったし、感謝・感謝。
