「なごや歴まちびとの会」

平成 26 年 2 月 18 日 (火) 14 : 00 ~ 15 : 45

知恩院御影堂修復工事現場  
見学会報告書

ち おんいんみえいどう  
知恩院御影堂

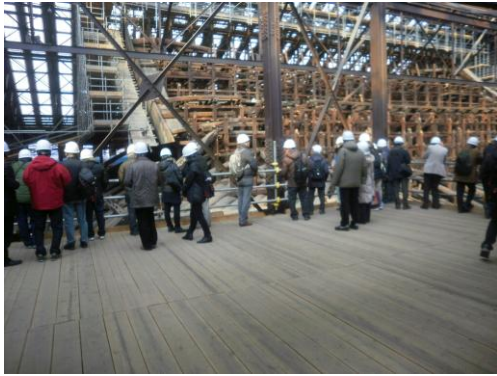
「タンタンタン」小気味良く木をたたく音が響く。寒風の中、雪花がふわふわと舞い降りる外とは違い、大きな素屋根に守られた御影堂は、瓦・土居葺・野地板・垂木が外され約 400 年の重りを外し、その大きな小屋組みを現し佇んでいた。柱間は正面 11 間およそ 45m、奥行 9 間およそ 35m と国内木造建築物の中でも 5 番目の大きさを誇り、平面は手前 3 間分を畳敷きの外陣とし、その奥の正面 5 間・奥行 5 間を内陣としている。見学した知恩院は浄土宗総本山の寺院であり、法然上人の像を安置している国宝御影堂は寛永 10 年(1633)に大火に見舞われ、寛永 16 年 (1639) に建てられた。過去大きな修理は、元禄 15 年 (1702) と明治 43 年 (1910) であるが今回の修理は平成 30 年まで続くという。

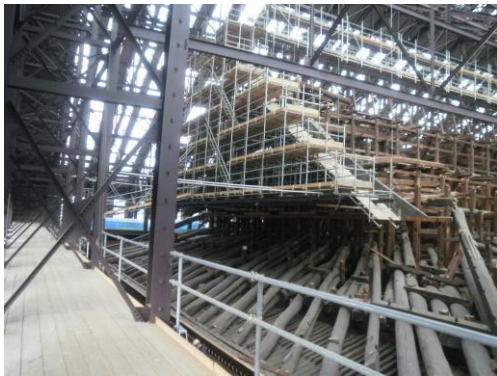
今回我々を迎えて頂いた、京都府教育庁指導部文化財保護課の浅井健一氏による解説を伺った。まず、敷地の狭いところでこの大きな鉄骨のフレームをスライドして囲った高さ 45m の素屋根の話や、七不思議になっている正面軒裏の「忘れ傘」は傘の骨だけの状態で実際にあった話を伺った。
